RAPPORT D'ENQUÊTE SUR UN ACCIDENT AÉRONAUTIQUE
A99P0006

IMPACT SANS PERTE DE CONTRÔLE (CFIT)

KELOWNA FLIGHTCRAFT AIR CHARTER LTD.

DOUGLAS DC-3C C-GWUG

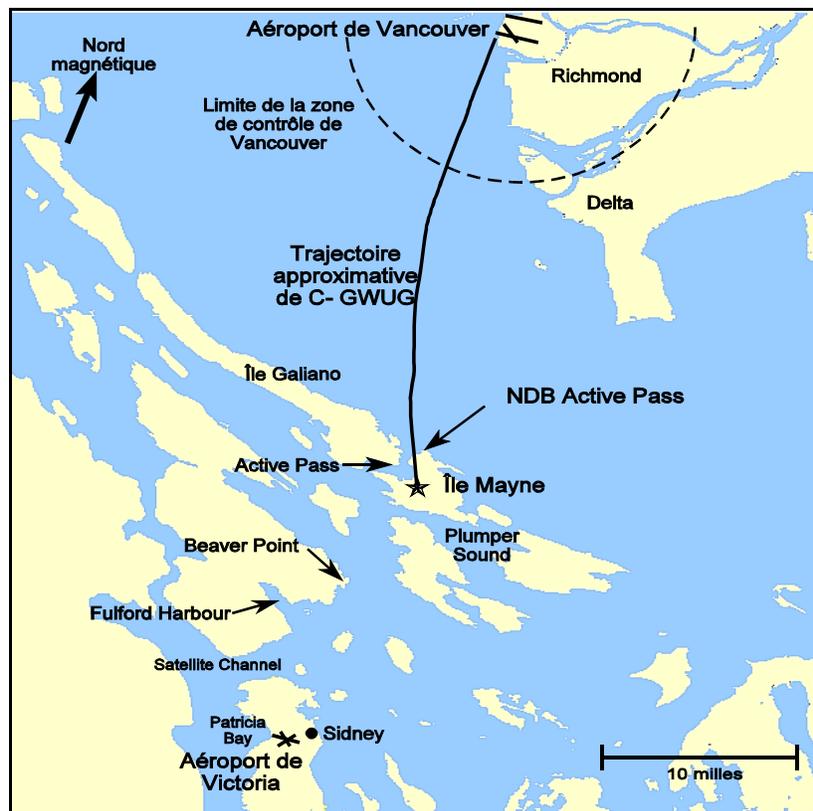
Figure 1 - Trajectoire de l'avion et lieu de l'accident

À 6 h 22, heure normale du Pacifique (HNP)², la tour de contrôle de Vancouver a autorisé le vol KFA300 à décoller de la piste 26L (gauche). Après le décollage, l'avion a viré à gauche en direction d'Active Pass (voir la figure 1). Lors de la montée initiale, le commandant de bord a

À 6 h 33 min 4 s, l'avion est descendu à 800 pieds asl et a maintenu cette altitude pendant environ neuf secondes. Les dernières données radar montrent que l'avion se trouvait à 900 pieds asl et qu'il volait à 130 noeuds. La dernière position visible au radar montre que l'avion avait alors un cap de 189 degrés (vrai) et qu'il se trouvait à 21,8 nm du radar de l'île Sea, ce qui correspond au lieu de l'accident.
